Muster: H 301 Libelle und H 301 B : Gerätekenntblatt 251  
 Std.Libelle ,Std.Lib. 201 B, Std.Lib. 203 : Gerätekenntblatt 251  
 Club Libelle 205 und Hornet : Gerätekenntblatt 304  
 Kestrel : Gerätekenntblatt 276  
 Glasflügel 604 : Gerätekenntblatt 281  
 BS 1

Gegenstand: Laminat im Bereich der Flügelverbindungsbeschläge an den Holmen.

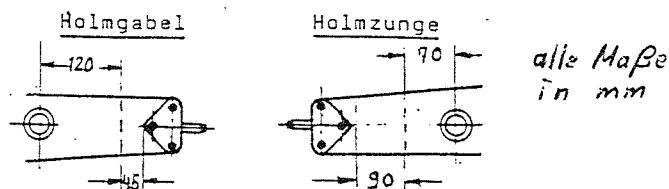
- Wurde an den Metallbeschlägen Korrosion festgestellt, muß folgendermaßen vorgegangen werden.  
 An den Holmstummeln, soweit vorhanden, muß zuerst der Lack lt. Skizze entfernt werden.

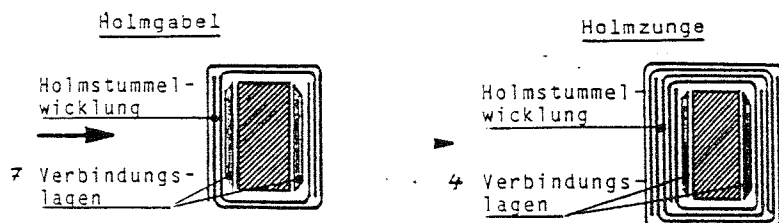
Nun ist die Schäftung lt. obiger Skizze herzustellen.  
 Es ist unbedingt darauf zu achten, daß der Roving der Holmgurte und die Verbindungslagen der oberen und unteren Holmhälfte nicht angeschliffen werden.

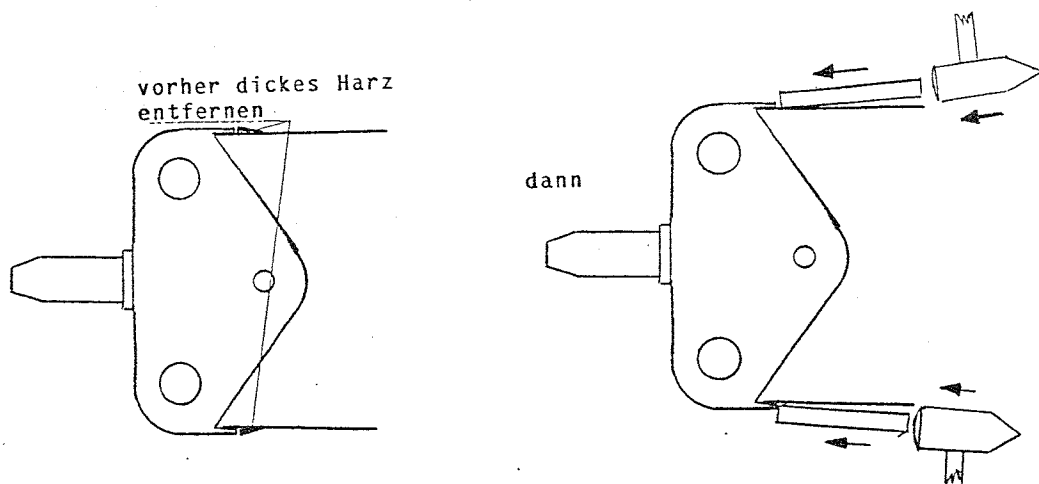
Sind innere Korrosionsschäden zu vermuten, muß der Metallbeschlag wie folgt entfernt werden:

Sind die Hohlните entfernt, muß der Beschlag mit Hilfe einer Aluplatte vorsichtig in Spannweitenrichtung gelöst und abgezogen werden.

Der Metallbeschlag wird ohne den Verbindungsbolzen sandgestrahlt (nur zu-gelassenes Strahlgut verwenden) und mit 2-Komponenten-Primer lackiert. Der Bereich des Beschlages am Holmstummel wird vorsichtig mit Schleifpapier Korn 400 glattgeschliffen, dünn mit Harz eingestrichen und der Beschlag aufgeschoben. Die Hohlните werden eingetrieben und die Übergänge zum Gurt sowie der Verbindungslagen mit angedicktem Harz aufgefüllt.
