- Gegenstand:** Verstärkung der Führungsbleche am Höhenruder-
antriebsbeschlag.
- Anlaß:** Bei unsachgemäßer Montage des Höhenleitwerks sind
Beschädigungen an den Führungsblechen für den
Höhenruderantriebsbolzen aufgetreten. Nach
Beschädigung eines Führungsbleches ist eine Fehl-
montage des Höhenleitwerks und damit Verlust der
Höhensteuerwirkung möglich.

GLASFLÜGEL
ING. E. HÄNLE
7311 SCHLATTSTALL

TECHNISCHE MITTEILUNG
TECHNICAL NOTE

Nr. 201-20
205-6
206-1, 301-3

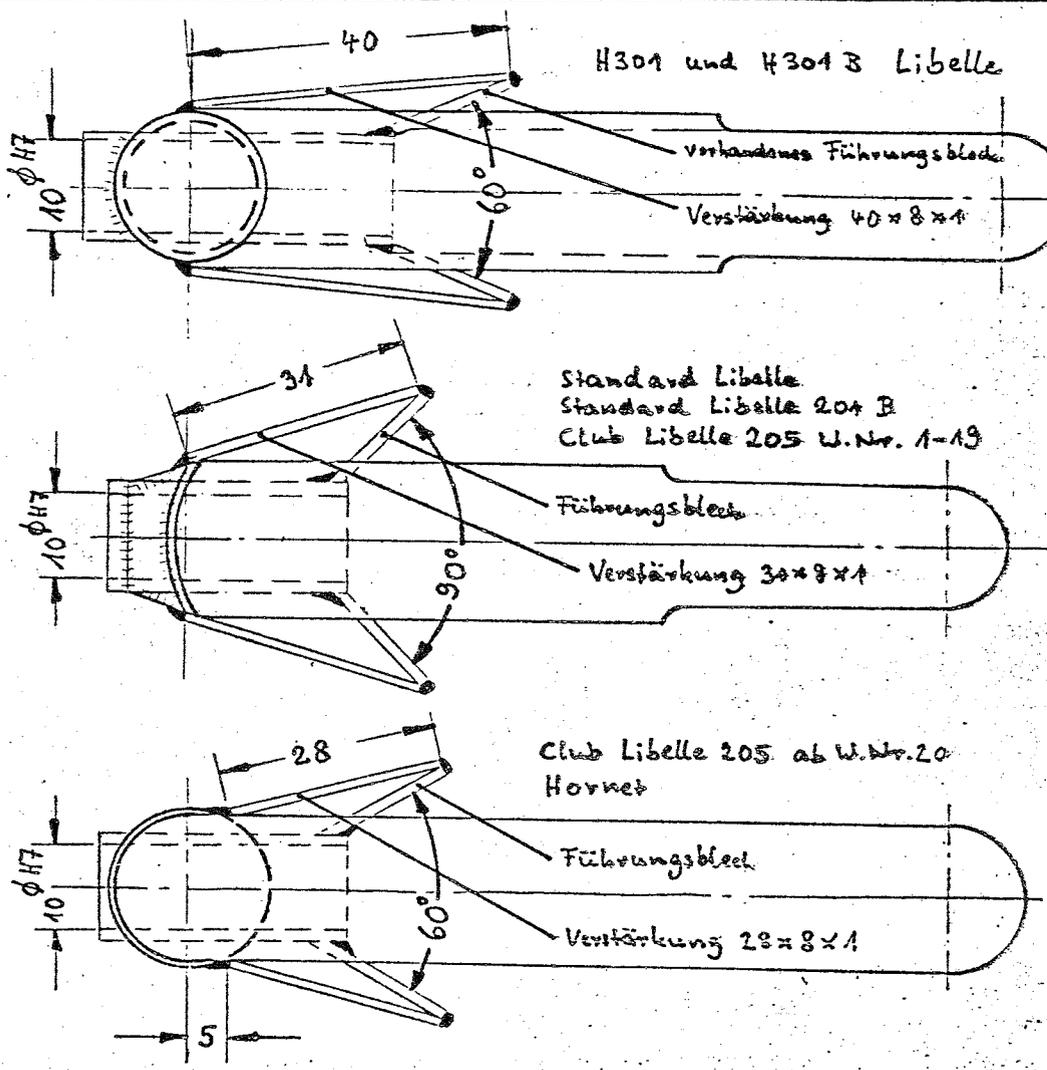
- Dringlichkeit:** Maßnahme 1 und 2: vor dem nächsten Flug
Maßnahme 3: Bis zum 29.2.1976
- Maßnahmen:**
1. Es ist zu überprüfen, ob die Führungsbleche
des Höhenruderantriebsbeschlages deformiert
oder im Bereich der Schweißnaht angerissen sind.
Die Untersuchung ist mit einer ca. 5-fach
vergrößernden Lupe vorzunehmen.

4. Die beiden Führungsbleche des Höhenruder-
antriebsbeschlages sind durch Anschweißen von
2 Blechen lt. nachstehender Zeichnung zu
verstärken (s. S. 2):

Material und
Verarbeitung:

Blech aus 1.7214.4 oder 1.7734.4, Schweißzusatzwerkstoff 1.7734.2 oder 1.7324.0, Schweißverfahren WIG.

Nach Ausbau des Höhenruderantriebsbeschlags ist in das Aufnahmerohr für den Höhenruderantriebsbolzen ein Bolzen 10 mm ϕ einzuführen, um zu verhindern, dass sich die Bohrung beim Schweißen verzieht. Dieser Bolzen soll sich von Hand einschieben lassen und wird erst nach dem Abkühlen des Werkstückes wieder herausgenommen. Anschließende Grundierung (empfohlene Einkomponenten-Primer B 1742 der Lackfabrik Bäder) und Nitrolackierung.
