Muster: H 301 Libelle und H 301 B
 Std.Libelle ,Std.Lib. 201 B, Std.Lib. 203
 Club Libelle 205 und Hornet
 Kestrel
 Glasflügel 604
 BS 1

Gegenstand: Laminat im Bereich der Flügelverbindungsbeschläge an den Holmen.

Betroffen: Alle o.g. Muster.

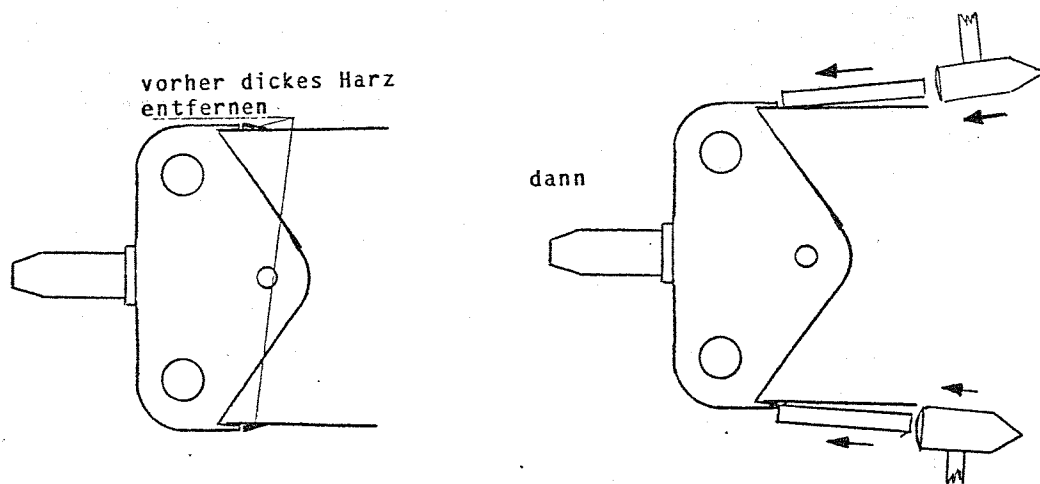
Desweiteren werden die Reste der Stummelwicklung vom Metallbeschlag entfernt. Als nächstes muß kontrolliert werden ob evtl. die Korrosion auch auf der Innenseite des Metallbeschlages aufgetreten ist. Dies kann man erkennen, wenn die Ränder des Metallbeschlages und der Übergang zu den Verbindungslagen bräunlich verfärbt sind.

Sind innere Korrosionsschäden zu vermuten, muß der Metallbeschlag wie folgt entfernt werden:

Die Hohniete an den Holmgurtenden sind auszutreiben, es muß aber in jedem Falle mit einem Gewicht gegengehalten werden.

Sind die Hohniete entfernt, muß der Beschlag mit Hilfe einer Aluplatte vorsichtig in Spannweitenrichtung gelöst und abgezogen werden.

Der Metallbeschlag wird ohne den Verbindungsbolzen sandgestrahlt (nur zugelassenes Strahlgut verwenden) und mit 2-Komponenten-Primer lackiert. Der Bereich des Beschlages am Holmstummel wird vorsichtig mit Schleifpapier Korn 400 glattgeschliffen, dünn mit Harz eingestrichen und der Beschlag aufgeschoben. Die Hohniete werden eingetrieben und die Übergänge zum Gurt sowie der Verbindungslagen mit angedicktem Harz aufgefüllt.

Nun kann die Holmwicklung abgestuft um je 15 mm lt. beigefügtem Wickelschema auflaminiert (verwendet wird EP-Harz Scheufler 285 und Härter 285), und mit Abreißgewebe belegt werden.
