Gegenstand: Bremsklappenantriebswelle

Betroffen: Kestrel

Anlaß: Deformation und Ribildung durch falsche Verriegelungskräfte der  
Bremsklappenantriebswelle

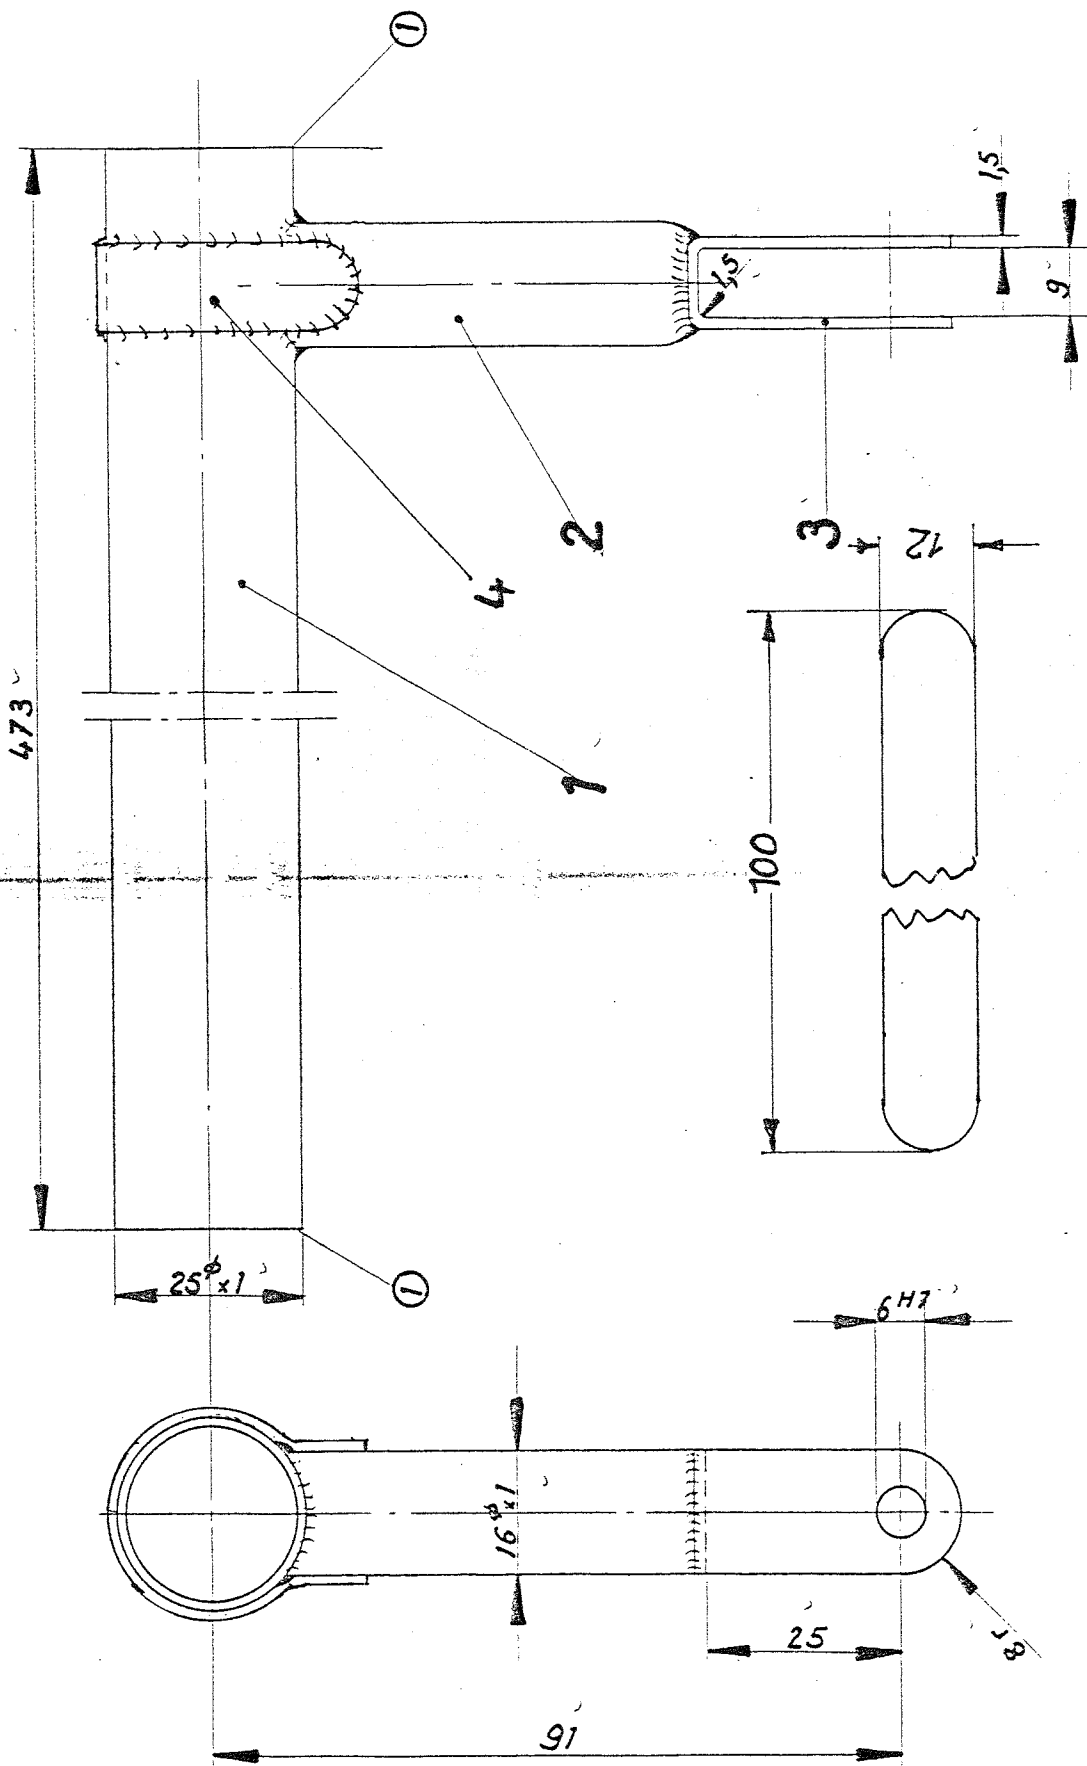
Maßnahme 1: Sichtkontrolle im Bereich der Schweißnaht Torsionswelle-Antriebshebel vor  
dem nächsten Flug

Maßnahme 4: Wurde bei der unter Maßnahme 1 oder 3 durchgeführten Prüfung eine  
Beschädigung festgestellt, muß die BK-Antriebswelle sofort ausgebaut werden.  
Der Schweißnahtbereich muß großflächig und gründlich entlackt werden.  
Falls eine Deformation sichtbar ist muß der Antriebshebel warm in seine  
Ursprungslage gerichtet werden. Sind Risse sichtbar, dürfen diese nur von einem  
zugelassenen Flugzeugschweißer mit der entsprechenden Berechtigung innerhalb  
eines LTB's überschweißt werden. Danach muß das Blech Pos.4 gemäß  
Zeichnung Nr. 401-56-3-1 fachgerecht aufgeschweißt werden. Die Schweißung muß  
im WIG-Schutzgas-Schweißverfahren mit dem Schweißzusatzwerkstoff 1.7734.2  
ausgeführt werden. Anschließend ist die Antriebswelle mit Primer und Decklack  
RAL 7003 nachzulackieren. Nach dem Einbau ist die Verkniefkraft, nicht mehr als  
20 daN und die Verriegelung bzw. die Verkniefung der BK-Getriebe zu erkennen
