Muster:	H 301 Libelle und H 301 B Std.Libelle ,Std.Lib. 201 B, Std.Lib. 203 Club Libelle 205 und Hornet Kestrel Glasflügel 604 BS 1	Gerätekenntblatt 251 Gerätekenntblatt 251 Gerätekenntblatt 304 Gerätekenntblatt 276 Gerätekenntblatt 281
---------	--	--

Gegenstand: Laminat im Bereich der Flügelverbindungsbeschläge an den Holmen.

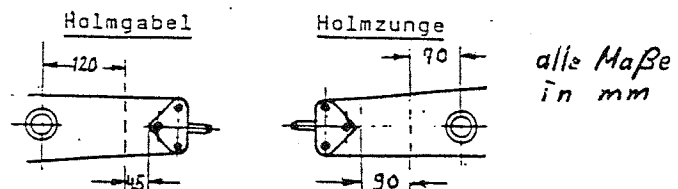
- Wurde an den Metallbeschlägen Korrosion festgestellt, muß folgendermaßen vorgegangen werden.
 An den Holmstummeln, soweit vorhanden, muß zuerst der Lack lt. Skizze entfernt werden.
